日本N G O連携無償資金協力 完了報告書

1. 基本情報	
(1) 案件名	ミャンマー中央乾燥地マグウェ地域における生活用水供給事業
(2) 贈与契約締結日 及び事業期間	<ul style="list-style-type: none"> ・贈与契約締結日：2012年12月25日 ・事業期間：2012年12月25日～2013年12月24日
(3) 供与限度額 及び実績（返還額）	<ul style="list-style-type: none"> ・供与限度額：47,059,429円 ・総支出（供与限度額上限）：47,059,429円、利息：0円
(4) 団体名・連絡先、事 業担当者名	<p>(ア) 団体名：特定非営利活動法人ブリッジ エーシア ジャパン (イ) 電話：03-3372-9777 (ウ) FAX：03-5351-2395 (エ) E-mail：ishikawa@baj-npo.org (オ) 事業担当者名：石川昌祐</p>
(5) 事業変更の有無	<p>事業変更承認の有無：有 (ア) 申請日：2013年9月12日 承認日：2013年9月18日 内容：新規深井戸掘削の対象村の変更 タルビンカンポウ村 → ウェット一村</p>

事業内容、事業の成果に関する写真資料

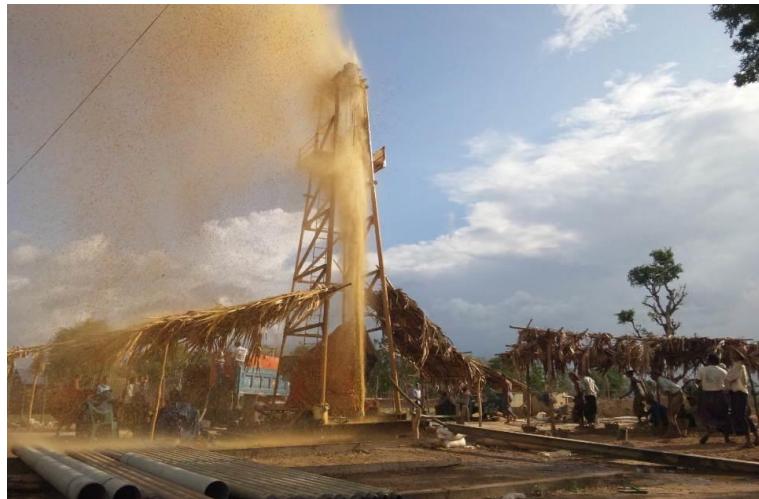
写真 1 新規井戸孔内洗浄（ディベロッピング）

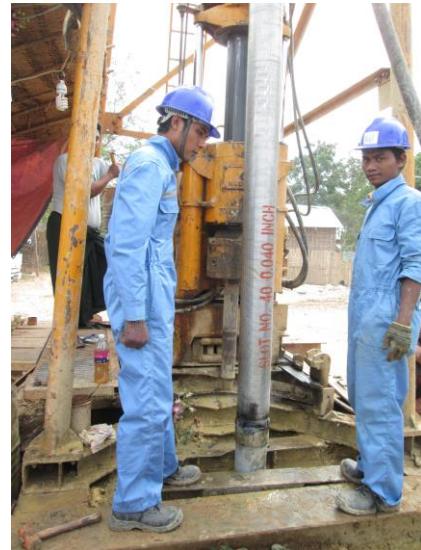
写真 2 スクリーンパイプの設置

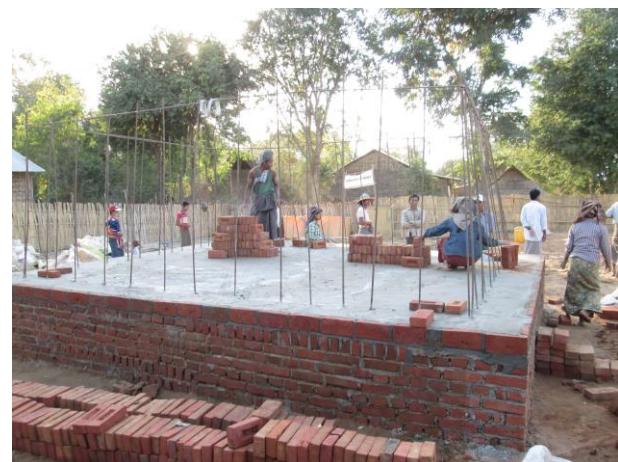
写真 3 貯水タンク建設工程

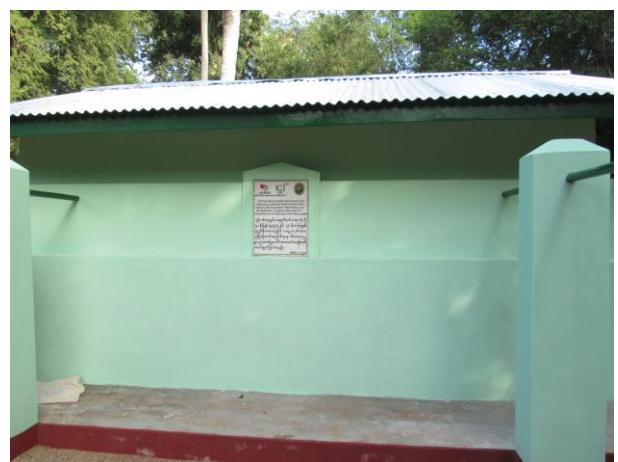
写真 4 5000 ガロン貯水タンク完成

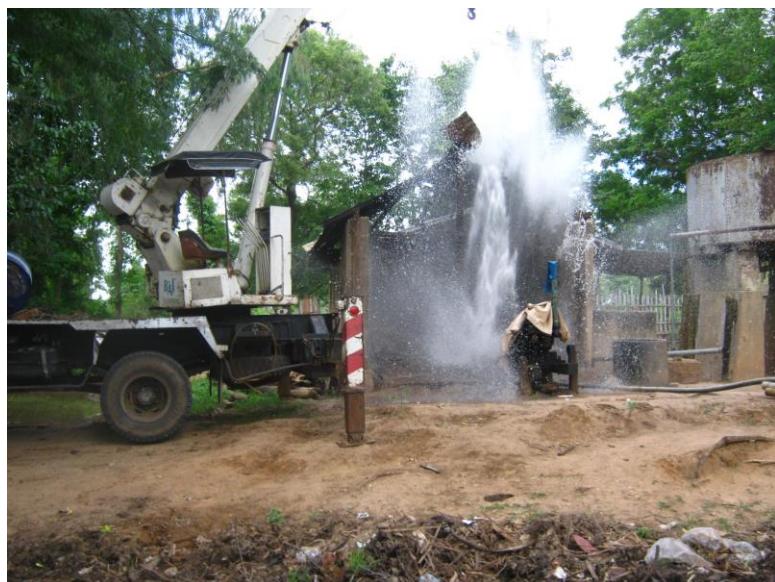
写真 7 既存井戸孔内洗浄（エアリフティング）

<p>■既存井戸の修繕（10か村）</p> <p>○既存井戸の選定 選定された井戸はどれもカウンターパートの村落開発局が特に技術的に修繕が困難な村としてリストアップした井戸である。</p> <p>○実施状況 合計 10か村の既存井戸修繕作業を実施し、内 7か村で成功した。 実施内容を別紙 6に示した。</p> <p>○BAJによる廃棄判断の意義 3か村は作業と分析の結果「廃棄」の判断を下した。ミャンマーには「廃棄」を最終決定する井戸診断の機関は存在しない。そのため、長年の活動実績から BAJ の判断は村落開発局にとって修繕不可能の「お墨付き」となっている。換言すれば、BAJ が直せなければミャンマー国内で他に直せる組織は存在しない。廃棄判断によって、住民は村落開発局に新規深井戸掘削の要望を出し、局側の新規深井戸対象村に加えられるため、「廃棄」判断は、井戸掘削に向けた肯定的な意味を持つ。本事業後、実際に村落開発局により 2014～2015 年中の同 3か村の新規掘削計画が策定された。</p> <p>■水質検査 本事業対象 15か村のうち 12か村において水質検査を実施した（3か村は修繕作業実施後、揚水量が回復せず廃棄判断されたため検査実施できず）。</p> <p>○検査機関と水質基準 水質検査は、カウンターパートの村落開発局が運営するネピドーの機関に依頼した。飲用に適当かは、ミャンマーの水質基準に従い、必要に応じて WHO のガイドラインを参考に判断した。</p> <p>○結果 本事業の対象井戸の水質は、生活用水として問題がないことが確認された。各村の水質検査結果と飲用の判断を、別紙 7にまとめた。</p> <p>■長期維持管理活動</p> <ol style="list-style-type: none"> 1) 水と衛生に関するワークショップ 11月より随時各村において水と衛生に関するワークショップを開催した。実施状況は別紙 8にまとめた。 2) 井戸運営管理情報共有ワークショップ実施 12月 2日、各村から井戸運営に関わる 3名を BAJ 敷地内に設置した会場に招き、井戸運営管理情報共有ワークショップを開催した。 実施状況は別紙 9にまとめた。 3) 水管理委員会運営講習会実施 12月 3日、各村から 3名を BAJ 敷地内に設置した会場に招き水管理委員会運営講習会を開催した。実施状況は、別紙 10にまとめた。 4) エンジン及び揚水ポンプ技術講習実施 12月 4日～6日の 3日間、各村から 2名を BAJ 敷地内に設置した会場に招きエンジン及び揚水ポンプ技術講習を開催した。実施状況は別紙 11にまとめた。

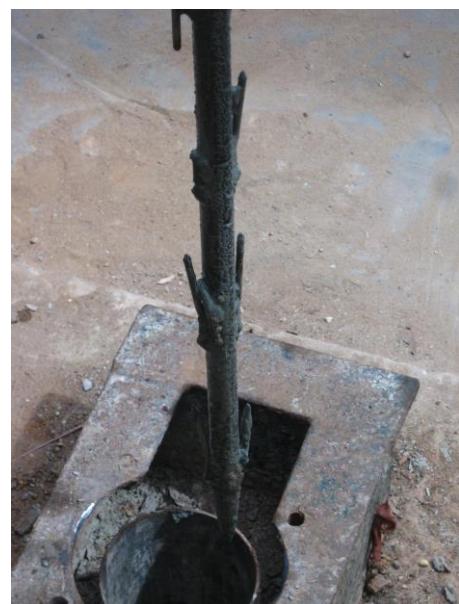
写真 8 フィッシング作業

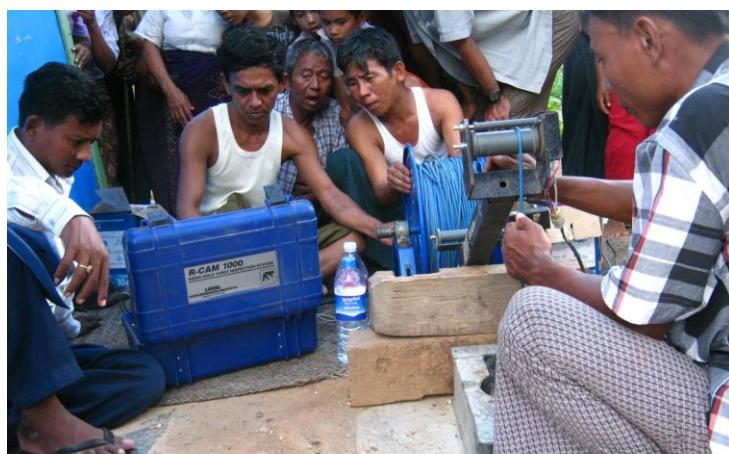
写真 9 ポアホールカメラで孔内を確認

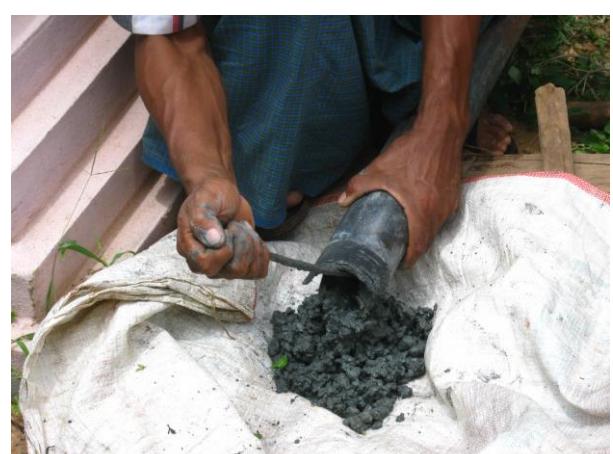
写真 10 揚水管内の泥のかき出し

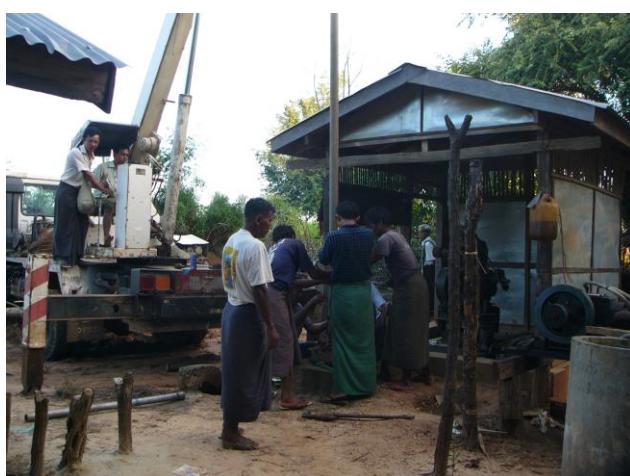
写真 11 ポンプ及び揚水管の取出し作業

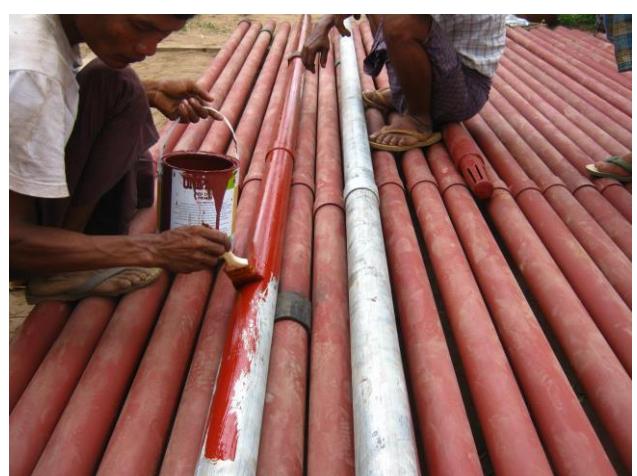
写真 12 揚水管に弁柄塗布作業

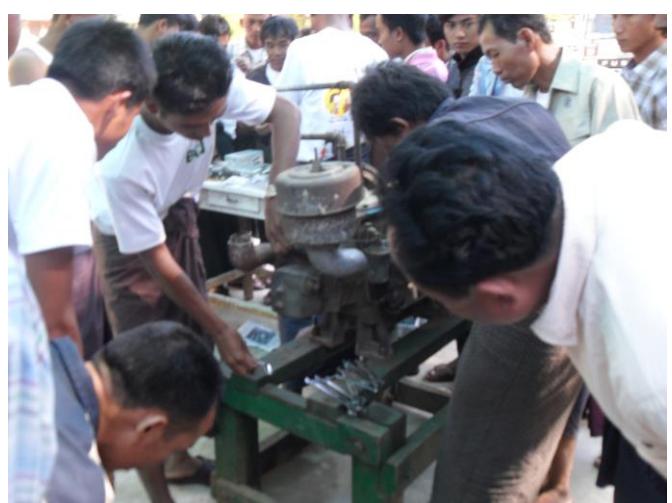
写真 18 エンジン点検の実習
